acción expansiva de la ilita en Vélez-Málaga

FERNANDO OLIVEROS RIVES, Ingeniero de Caminos
y AUGUSTO VIZCAINO MARTINEZ, Ingeniero Aeronáutico

sinopsis

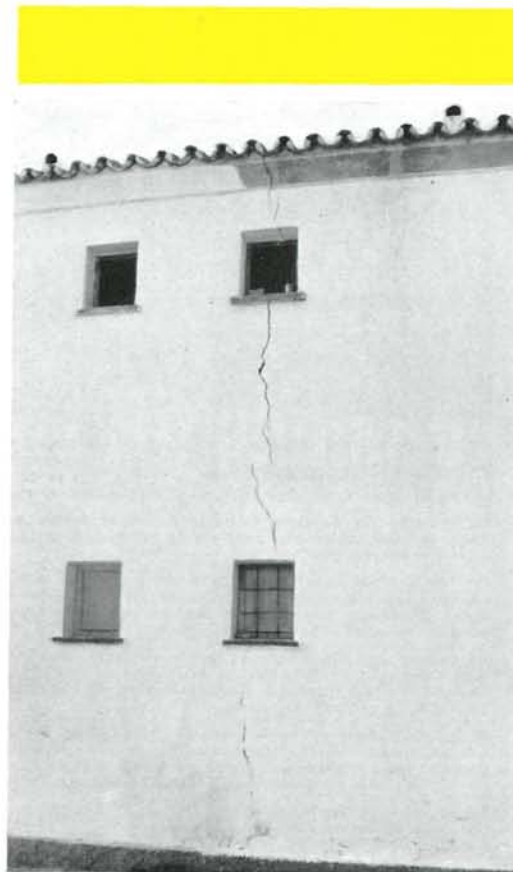
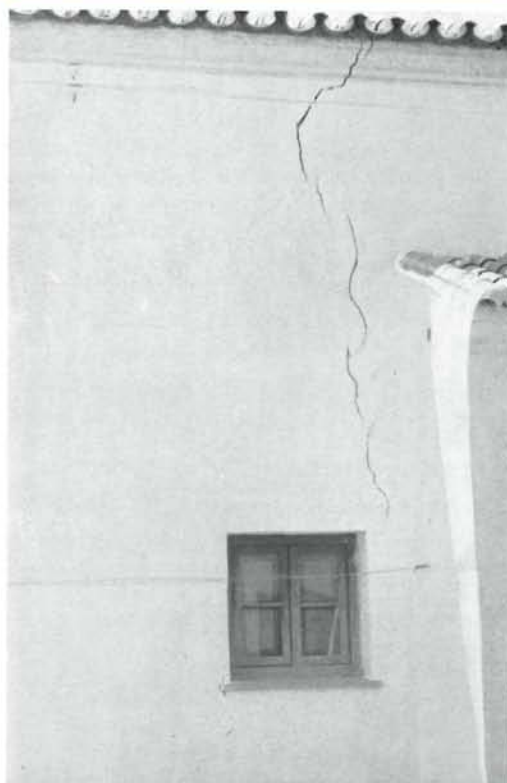
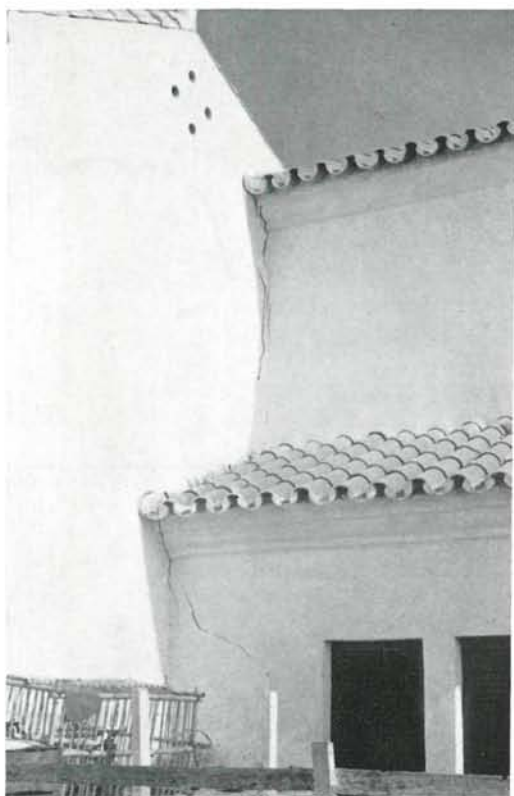
Los bloques se encuentran gravemente afectados por la formación de grietas, que podemos clasificarlas en dos tipos: el sistema primario compuesto por fisuras verticales (figs. 2 y 3) que se inician, en general, en la línea neutra y ascienden en sentido vertical hasta la coronación, abriéndose tanto más con la cota (la acción climática todavía favorecerá más este efecto), y el sistema derivado que depende, además, de la influencia del empotramiento en el suelo de la estructura espacial que constituye la edificación, la cual ofrece unos pórticos a modo de formas elementales resistentes, en ambos sentidos. Los edificios no estaban calculados para resistir la deformación impuesta por las presiones ejercidas por el suelo, que han originado las manifestaciones de rotura indicadas, como consecuencia de un reparto tensional incompatible con la correspondiente sección resistente. El efecto, como puede comprenderse, es mayor en las partes centrales de la edificación que en los extremos, y si en algunos casos la estructura pudo resistir la tensión, las roturas afectan entonces a las partes marginales (fig. 4) o a los elementos débiles superficiales, como las aceras (fig. 5). La grieta de esta acera se habría alejado paralelamente hacia la calzada si la misma hubiese tenido pavimento, pero durante el desarrollo del fenómeno permaneció sin él.

Estas edificaciones han sufrido unos esfuerzos verticales producidos por el suelo, que las ha sometido a modo de viga sujeta a cargas repartidas, y al deformarse, en la apertura encuentra cohibido su movimiento por el empuje pasivo, ejercido por las zonas de suelo en contacto con la misma; este efecto produce en dichas zonas un cierto grado de inmovilidad.
